Evidenční list hlásného profilu: H1_VKarlovice

Stanice kategorie: C

| Tok | Vsetínská Bečva | Stanice | H1_Vkarlovice | | |
| Kraj | Zlínský kraj | ORP: | Vsetín | Obec | Velké Karlovice |

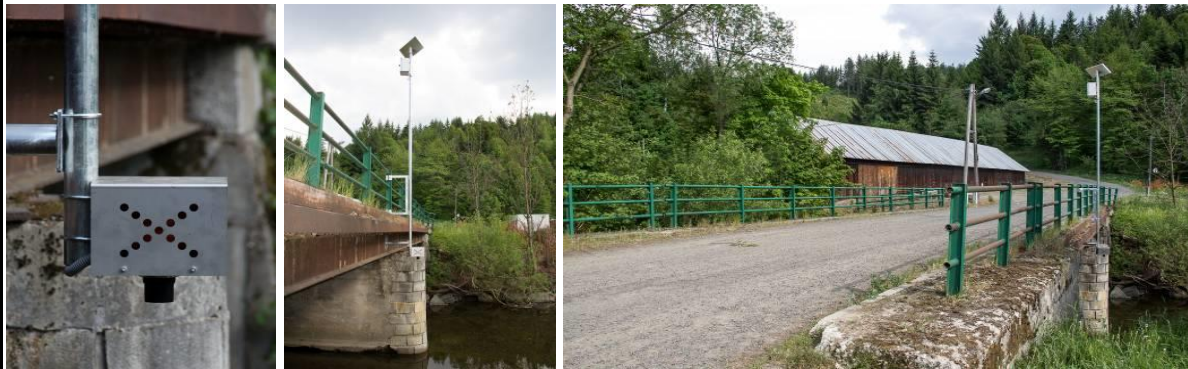
Fotodokumentace:

| II. SPA pohotovost | 200 | Popis umístění profilu: | Profil se nachází na mostě přes Vsetínskou Bečvu nad obcí poblíž vodojemu. |

| Četnost přenosu dat: | Běžný stav | 360 min | Vodočetná lať: | ANO |
